Antrag der AfD-Bezirksfraktion Alt-Oberhausen gemäß § 2 der Geschäftsordnung für den Rat der Stadt Oberhausen: Überprüfung und Anpassung der Signalführung an den Lichtsignalanlagen Mülheimer Straße (gegenüber der ÖPNV-Anbindung) sowie im Kreuzungsbereich Mülheimer Straße / Brücktorstraße

04.03.2026 Bezirksvertretung Alt-Oberhausen Beschlussfassung

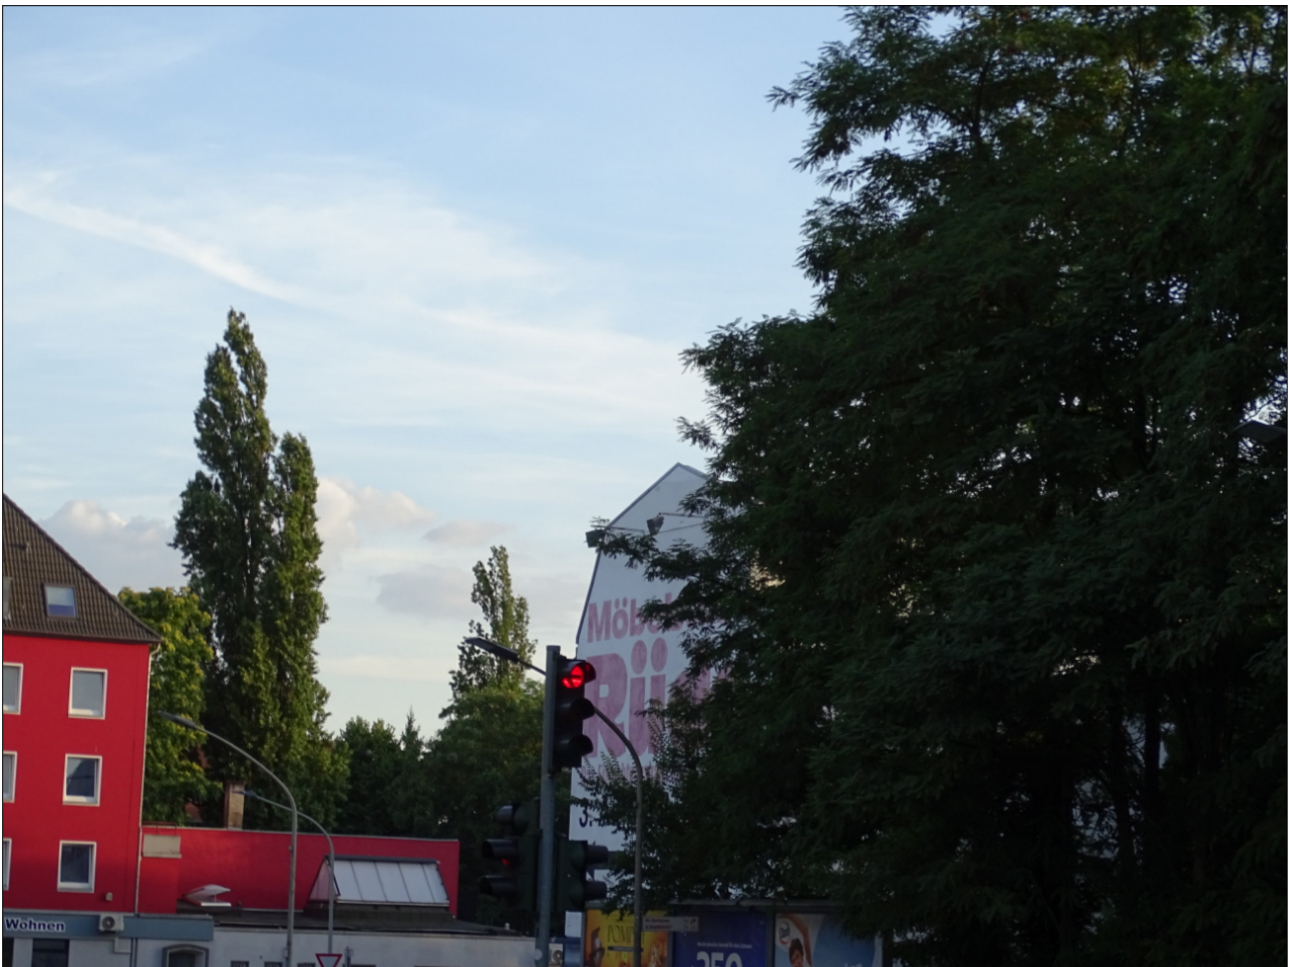
Bild 1: Mülheimer Straße in Blickrichtung Stadtmitte auf das rote Eckhaus an der Einmündung Tannenbergsstraße. Standort des Betrachters auf der rechten Seite der Mülheimer Straße.

Die Ampel ist Teil der Signalführung im Bereich Brücktorstraße / Zugang zur Haltestelle Feuerwache (links außerhalb des Bildes).

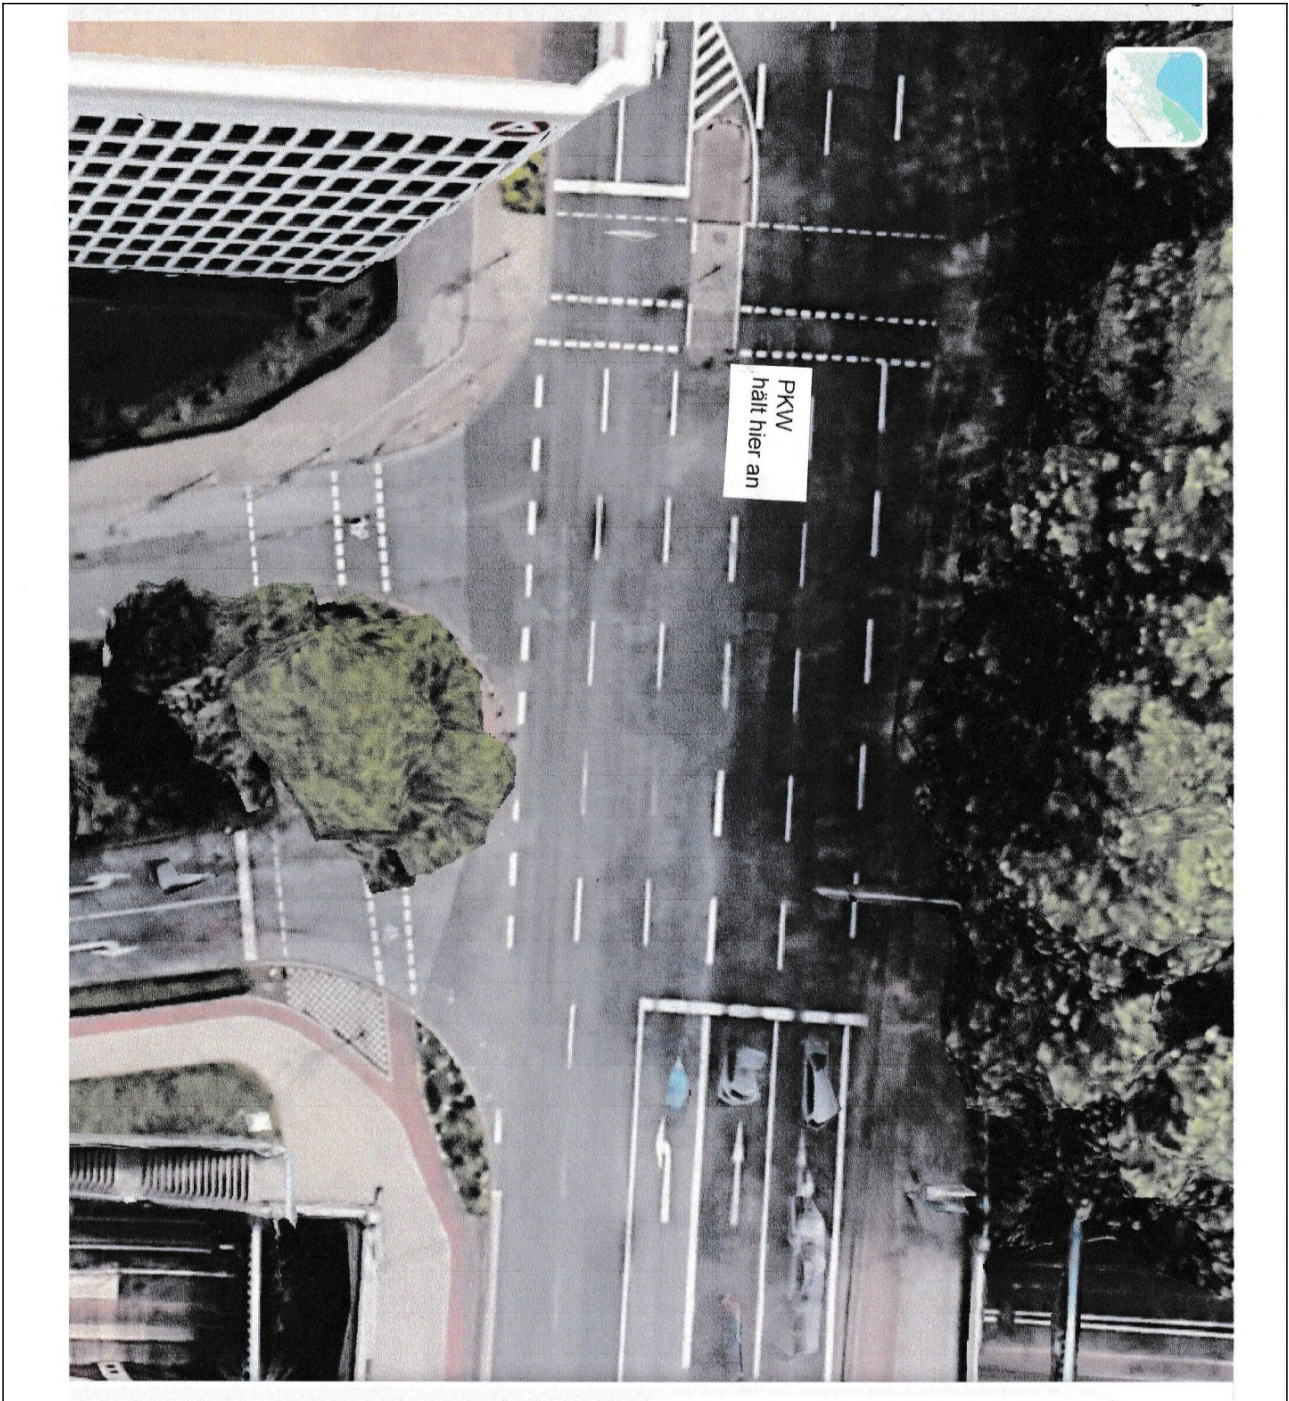
17 Infolgedessen wird auf der mittleren Fahrspur wiederholt unnötig und teilweise abrupt
18 gebremst, obwohl diese Spur dem Geradeausverkehr dient. Dies führt zu einer erhöhten
19 Auffahrgefahr, zu Verkehrsverzögerungen sowie zu einer Beeinträchtigung der
20 Verkehrssicherheit.

Bild 2: Luftaufnahme des unmittelbar vor dem Bereich aus Bild 1 liegenden Kreuzungsbereiches. Links die Agentur für Arbeit an der Brücktorstraße / Haltestelle Feuerwache.

Deutlich ist die Linksabbiegerspur Richtung Brücktorstraße zu erkennen. Auf der mittleren Spur (Richtung Stadtmitte) ist die Stelle markiert, wo ortsunkundige Autofahrer oft abrupt anhalten.

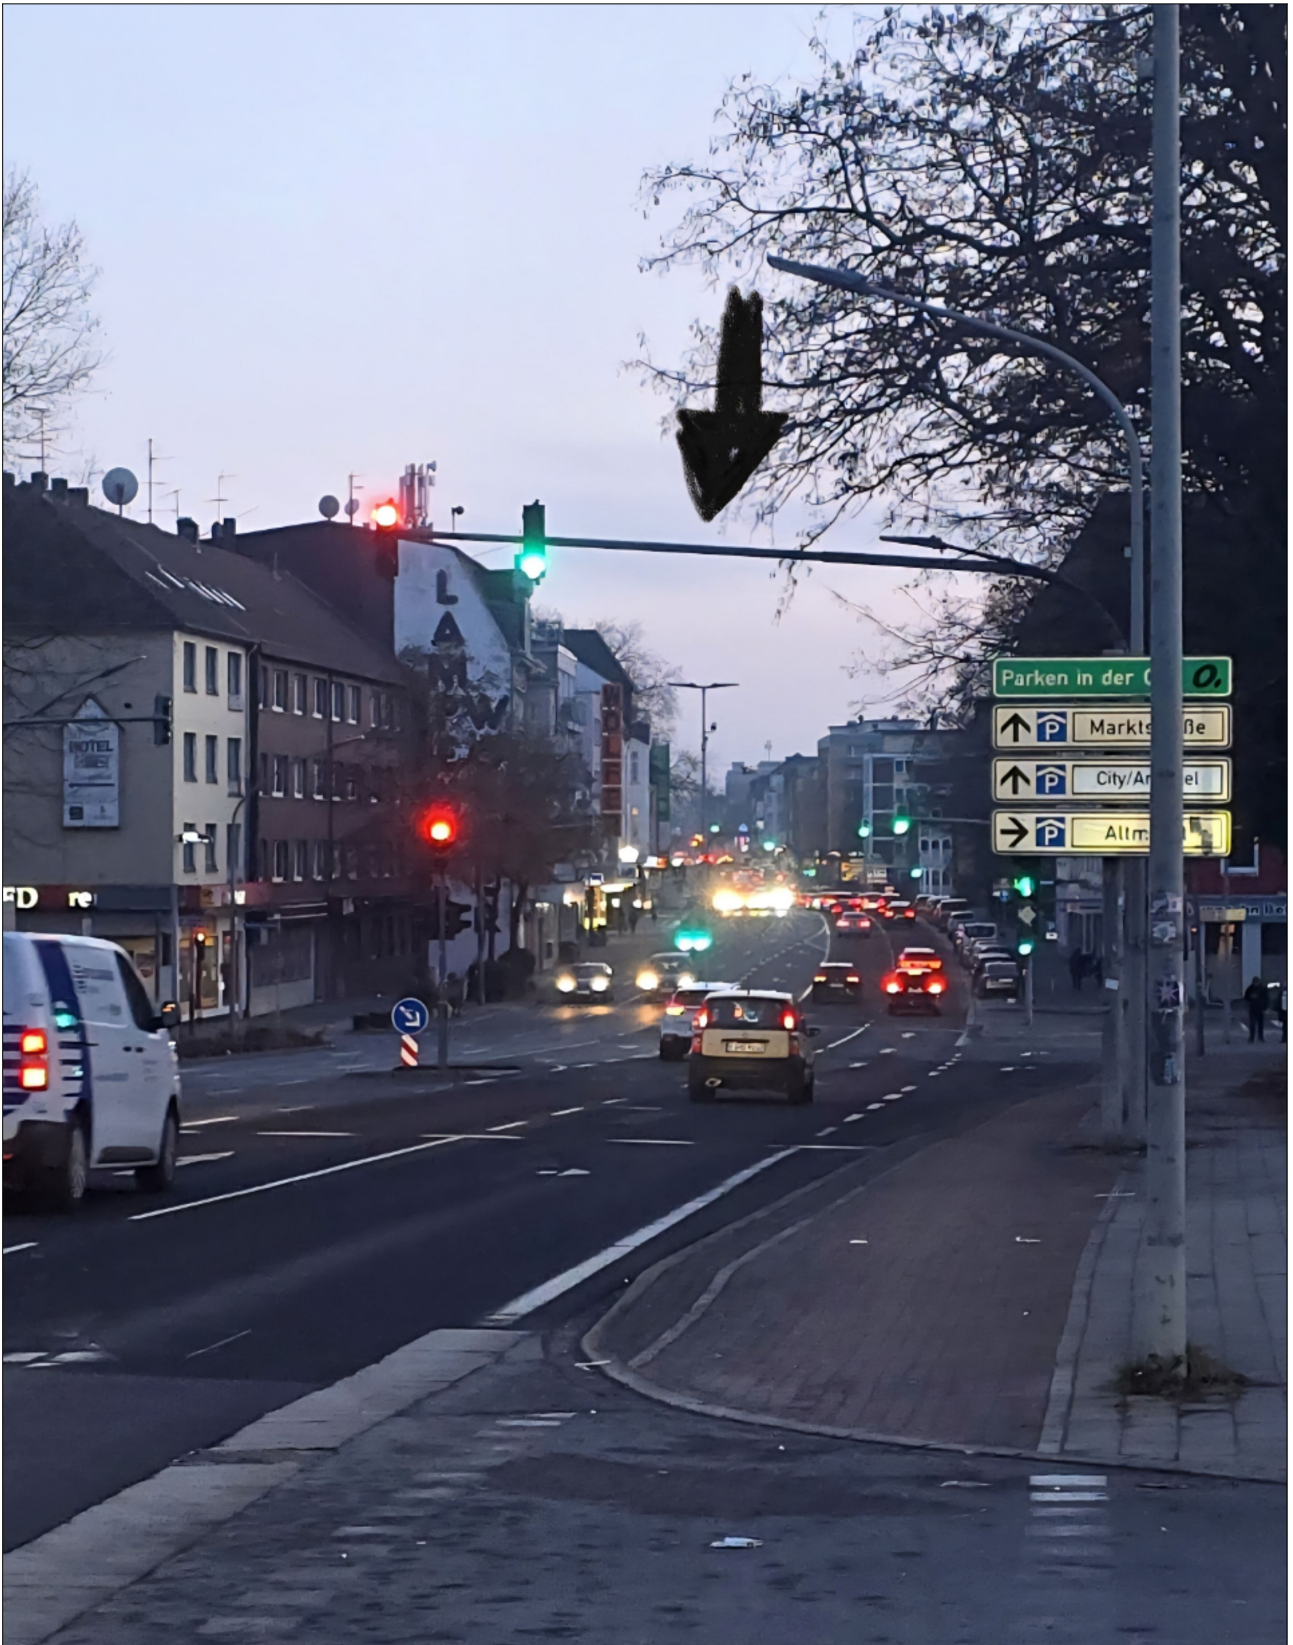
6 Im Zulauf zur Lichtsignalanlage bestehen drei Fahrstreifen. Am Auslegerarm über der
7 Fahrbahn (siehe Anlage Bild 3) sind jedoch lediglich zwei Signalgeber angebracht, nämlich
8 ein Signal für den Linksabbiegeverkehr sowie ein Signal für den Geradeausverkehr. Diese
9 Ausgestaltung führt dazu, daß die Zuordnung der Signalgeber zu den einzelnen Fahrstreifen
10 für Verkehrsteilnehmer nicht eindeutig erkennbar ist.

11 Zwar ist der Signalgeber für den Linksabbiegeverkehr mit einem Richtungspfeil versehen.
12 Dieser ist jedoch aus größerer Entfernung im Annäherungsverkehr nur eingeschränkt
13 wahrnehmbar.

14 Zudem ragt der Linksabbieger-Signalgeber aufgrund der baulichen Situation nicht
15 ausreichend über die Fahrbahnmitte, so daß insbesondere für die mittlere Fahrspur keine
16 klare optische Zuordnung besteht.

Bild 3: Mülheimer Straße in Blickrichtung Stadtmitte. Links die Schenkendorffstraße, vorne rechts ist eine Zufahrt zu einem Grundstück erkennbar. Quer dazu der Auslegerarm (siehe Pfeil); vgl. mit den Zeilen 6f des Sachverhaltes.

Ergänzung eines zusätzlichen Signalgebers am Auslegerarm an der Mülheimer Straße, um alle drei Fahrstreifen eindeutig signaltechnisch zuzuordnen.
